# **Nota Informativa 04/19**

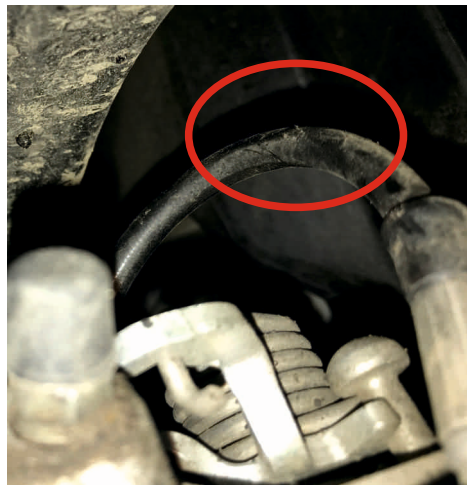
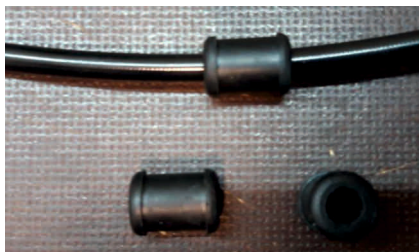
Se ha constatado que en alguno de los coches las tuberías de freno en la zona que conectan con las pinzas de freno, presentan marcas de rozamiento y pequeños aplastamientos.

Es muy importante revisar todas las tuberías regularmente y evitar que rocen con cualquier parte del vehículo. También es importante que en las zonas donde se necesite sujetar al chasis u otro elemento, se use una goma como la que se puede ver en la foto inferior, para evitar el contacto directo de la sujeción con la tubería.
